## KD469.22

### Doporučení pro montáž/demontáž

<p><b>TOYOTA:</b> Avensis, Avensis verso, Corolla, Corolla verso, Picnic, Previa, RAV4</p>	<p><b>MOTORY</b> 2.0 D4-D</p>	<p><b>Obj. č. OE</b> Viz níže</p>
--	-----------------------------------	---------------------------------------

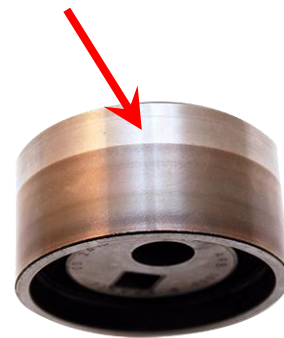
Nesprávné umístění řemenu může vést k nerovnoměrnému zatěžování, což vede k abnormální chodu ložiska. Tato anomálie ovlivňuje jiné komponenty rozvodů a může vést v krátkodobém horizontu k zadření ložisek s poškozením jejich kuliček.

- Špatné nastavení komponentů rozvodů nebo poškození komponentů
- Nesprávné napnutí řemenu
- Napínací kladka GT369.26 není správně umístěna

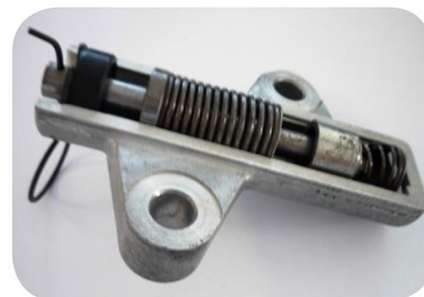
Ztráta oleje v tyčce tlumiče.

Vniknutí vzduchu do oleje může vést k nedostatečnému tlumení, a tím k přeskakování řemenu nebo zničení zubů.

Poškození tělesa hydraulického napínáku.

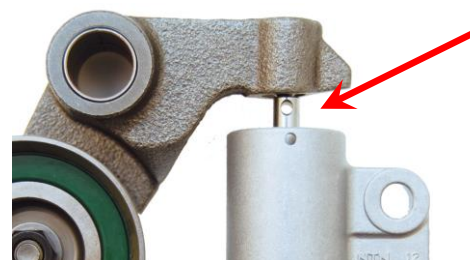
**Hydraulický napínák již nezajišťuje napnutí řemenu ani jeho průběh.**

Je nezbytně nutné vyměnit hydraulický napínák, neboť ten má zásadní roli.

Ve skutečnosti ovládá dynamiku pohybu řemenu, udržuje jeho konstantní napnutí a kompenzuje změny délky v důsledku teplotních změn.

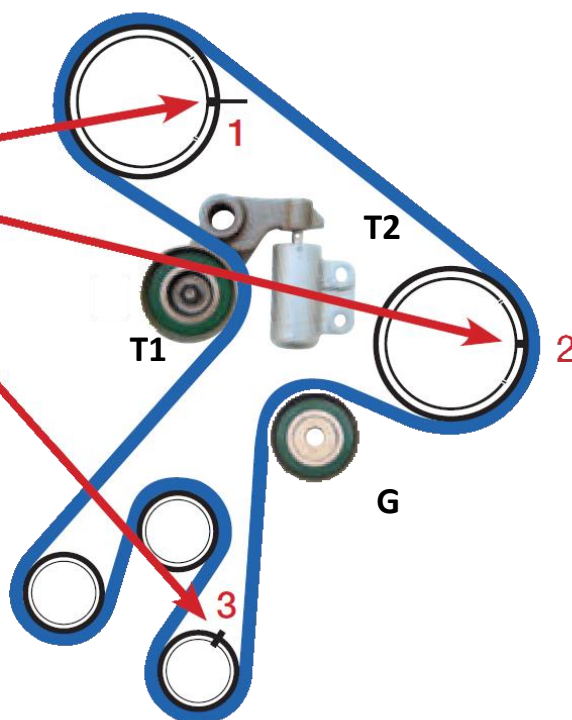
- Ozubené kolo vačkové hřídele
- Ozubené kolo vysokotlakého čerpadla
- Ozubené kolo vodního čerpadla
- Ozubené kolo klikové hřídele
- Řemenice → G (GE369.19)
- Ozubené kolo olejového čerpadla
- Napínací kladka → T1 (GT369.26)

**Zajistěte, aby byl řemen napnutý na straně, kde není napínací kladka.**

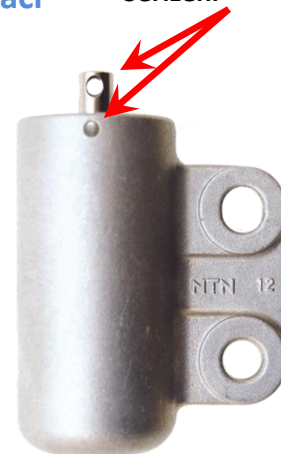
Seřízení

- Pomalu zatlačujte píst do tělesa hydraulického napínáku pomocí lisu, až se otvory vyrovnají. Tento postup je nutné provést ve vertikální poloze.

**Nepřekračujte sílu 1000 kg.**

- Přidrže píst v této poloze vložení správného blokovacího kolíku do otvoru v tělese hydraulického napínáku.
