Výměna tandemového hlavního brzdového válce 24.2119-1711.3/010911 u modelů Smart

Předmět: Problémy při výměně tandemového hlavního brzdového válce 24.2119-1711.3/010911 u modelů Smart 450

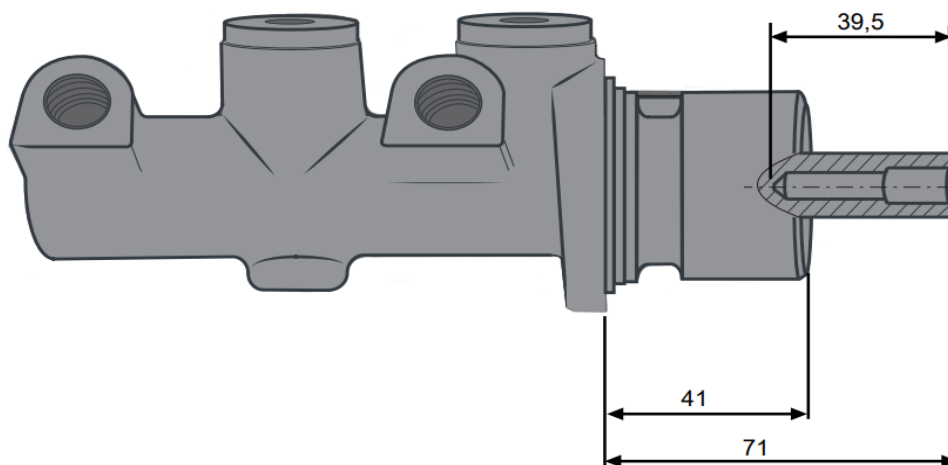
Následující obrázek hlavního brzdového válce zobrazuje přesné rozměry pro porovnání s originálním dílem.

Relevantní rozměry ATE hlavního brzdového válce 24.2119-1711.3/010911

Pokud jsou rozměry původního hlavního brzdového válce shodné s uvedenými rozměry jako u nového ATE hlavního brzdového válce, lze nový hlavní brzdový válec bez obav namontovat do vozidla.

Pokud se však rozměry neshodují, nikdy neinstalujte nový hlavní brzdový válec do vozidla. V takovémto případě je nutné použít kompletní jednotku od společnosti Smart.
